# Brandveiligheid van NOM-woningen in Presikhaaf

*Een analyse van de brand aan de Van Kinsbergenstraat in Arnhem.*

September 2023

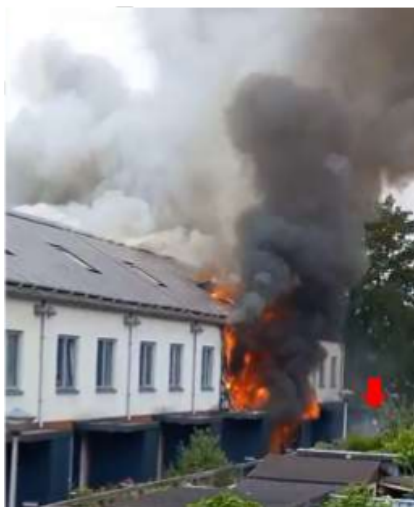
Toen de brandweer iets meer dan 6 minuten na de eerste melding ter plaatse kwam, stond de gehele woning (nr. 44) al in brand. De brandweer is daarom in de naastgelegen woningen (nr. 42 en nr. 46) naar de zolders gegaan in een poging om de brand vanaf daar tegen te houden. Maar omdat de situatie op deze zolders door de brandweer als te risicovol werd ingeschat vanwege het risico op ontbranding van de rookgassen, moest zij zich terugtrekken. Blussen van buitenaf werd belemmerd vanwege de dakconstructie (en nokafwerking) met o.a. een doorlopende rij met aaneengesloten zonnepanelen op het dak. De brand was daarmee in eerste instantie onbereikbaar voor de brandweer totdat een dakvorst werd verwijderd en er daarmee een opening ontstond in de dakconstructie.

**Afbeelding 1.2:** Situatie bij aankomst brandweer.<sup>2</sup>

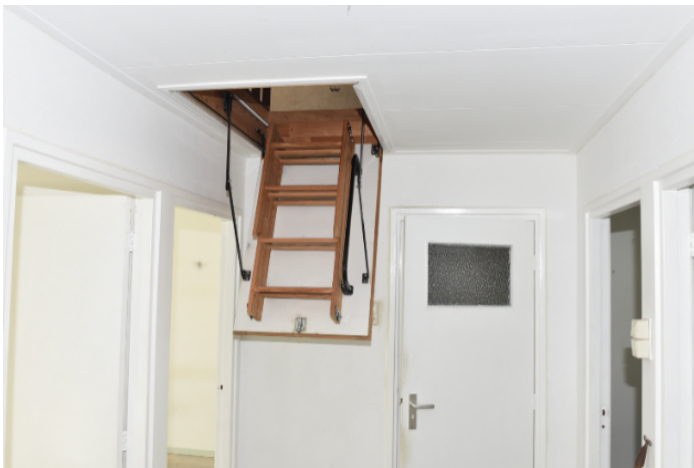
**Afbeelding 3.2:** Vlizotrap die toegang verschaft tot de zolder.<sup>7</sup>

De *aanbeveling* aan Portaal is dan ook om bewoners buitengewoon duidelijk te maken dat het slapen op een zolder met vlizotrap zeer gevaarlijk is. Handhaving in de woning is immers wettelijk niet mogelijk zodat bewoners het risico moeten begrijpen.

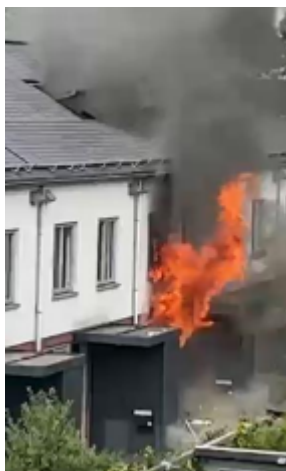
De brand heeft zich in de keuken snel ontwikkeld. Dat is te verklaren doordat er in de keuken veel brandstof aanwezig is. De keuken zelf is van spaanplaat, de wand- en plafondaferwerking van geperst hout. De aanwezige koelkast en vriezer zijn voorzien van een brandbare isolatielaag (veelal polyurethaan) en (waarschijnlijk) brandbaar koelmiddel.

Vanwege de snelheid van brandontwikkeling en de snelle productie van dikke zwarte rook vermoeden we dat de brand in een apparaat is ontstaan.

**Afbeelding 3.3:** Brand in keuken slaat uit en zet gevel in brand.<sup>8</sup>

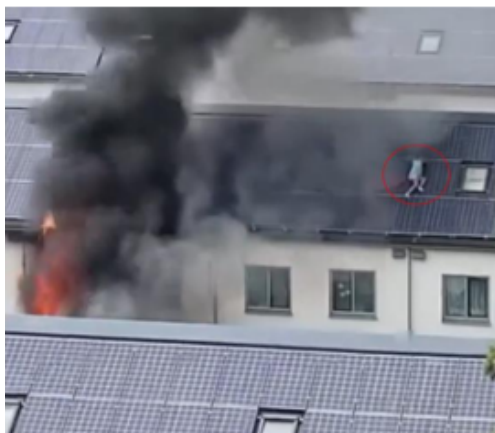
De volwassen bewoner op de zolder is wakker geworden door het geroep. De plaat die de opening in de zoldervloer afdekt wordt weggehaald om te kijken wat er aan de hand is. Daarop vult de zolder zich direct met zwarte rook. Daardoor lukt het niet meer om de zolder via de aanwezige vlizotrap te verlaten. De plaat die de opening afdekt blijft in geopende stand staan. De op de zolder nog aanwezige volwassene klimt met medeneming van de peuter uit het zolderraam (het zolderraam stond al open) en loopt met de peuter om haar nek over de (gladde) zonnepanelen. Twee woningen verderop komt ze via het dakraam aldaar van het dak af.

**Afbeelding 3.4:** Bewoners vluchten over het dak.<sup>9</sup>

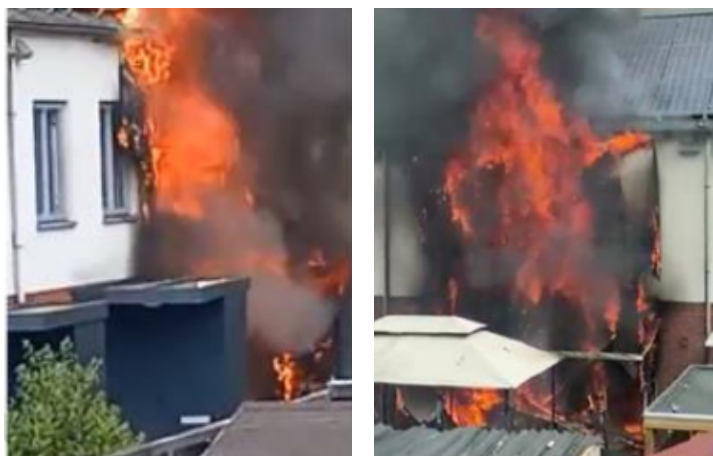
**Afbeelding 3.5:** Branduitbreidingstrajecten woning 44.<sup>11</sup>

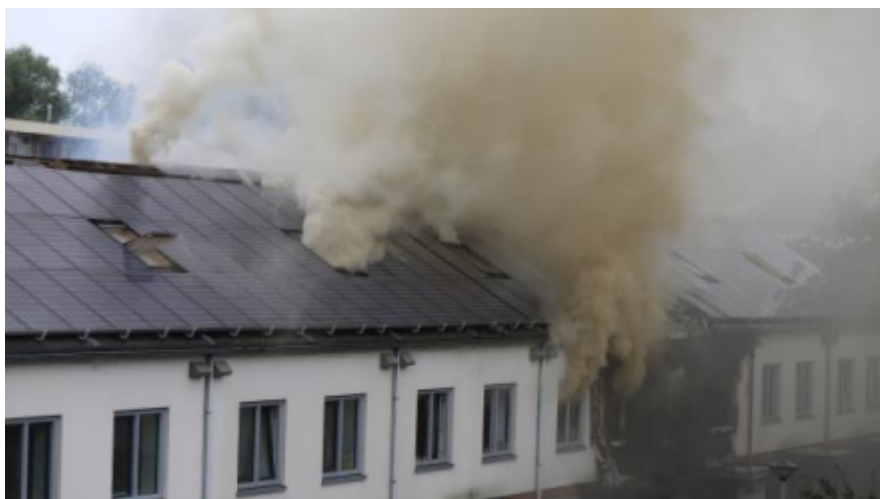
**Afbeelding 3.6:** Rookontwikkeling vanuit woningen 42 en 40.<sup>13</sup>

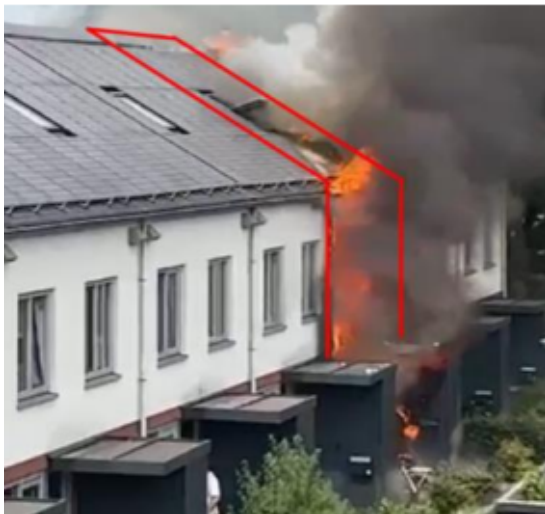
anders: de steenwol was niet overal aanwezig rondom het raam zodat de brand sneller de spouw in kon komen. De brand (en in ieder geval de hitte) heeft dus waarschijnlijk snel de gesealde glaswol bereikt met hogere temperaturen dan waar glaswol tegen bestand is (rond de 600 graden).

Vanaf de brandende voorgevel van woning met nr. 44 breidde de brand zich aan de voorzijde snel verder uit naar het dak, mede doordat de aansluiting tussen de gevel en het dak (anders dan op de tekeningen van de omgevingsvergunning was aangegeven) open verbindingen had. Door vlamcontact gaat de EPDM-dakbedekking branden.

**Afbeelding 4.1:** Branduitbreiding vanaf gevel naar dak.<sup>14</sup>

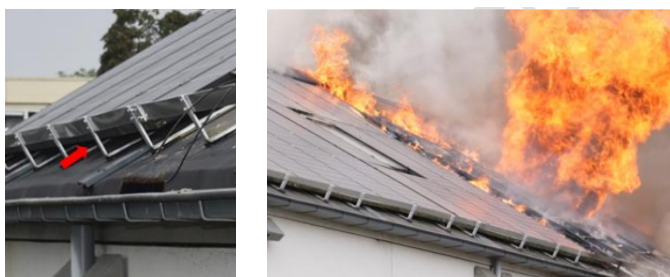
De vlammen komen ook onder de zonnepanelen terecht in de spouw tussen de dakplaten en de zonnepanelen. Doordat de hitte onder de zonnepanelen niet weg kan gaan ook de spaanplaat onder de EPDM-dakbedekking branden.

**Afbeelding 4.2:** Brand breidt zich uit onder de zonnepanelen.<sup>15</sup>

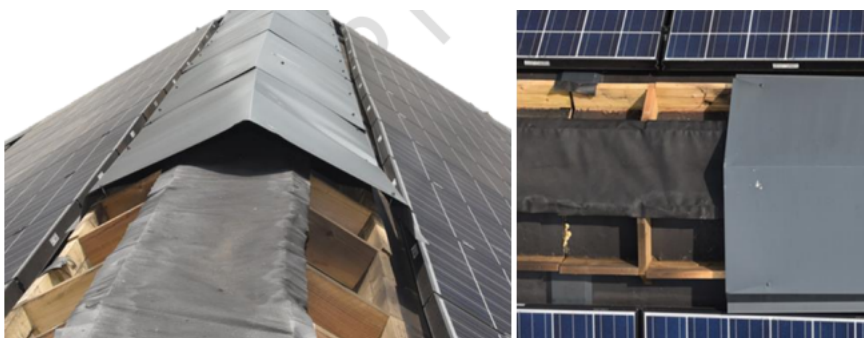
Als de vlammen aan de bovenzijde onder de zonnepanelen uit komen slaan de vlammen onder en tegen de metalen afdekking van de nok. Hierdoor begint de houten constructie in de nok van woningen met nr. 44 en 46 te branden (en later ook in de woning met nr. 48). De uitbreiding naar woningen met nr. 42 en 40 vindt hoogstwaarschijnlijk plaats via de aansluitingen bij de oude schoorstenen. Deze beide uitbreidingstrajecten konden plaatsvinden doordat er op meerdere plaatsen openingen aanwezig waren in de woningscheidende wand, zoals in hoofdstuk 3 is toegelicht. Deze openingen zijn een gevolg van het aanbrengen van de schil over de gevel en het dak tijdens de renovatie in de periode 2016-2017.

De brand in de nok kon niet met bluswater worden bereikt door de metalen afdekkap. De brand heeft zich daardoor ook buiten het bereik van de brandweer langs het hout van de nokconstructie en de houten dakelementen naar binnen toe kunnen uitbreiden. De brand verplaatst zich via het hout langzaam naar beneden toe. Bij woning met nr. 38 zijn deze platen door de brandweer verwijderd en kon bluswater de houten constructie van de nok bereiken en verdere branduitbreiding via dit traject beperken.

**Afbeelding 4.2:** Metalen afdekking van de nok.<sup>16</sup>
